# 太陽光発電システムの不具合事例とその対処例

2020年3月31日

公共産業部会 太陽光発電O&Mタスクフォース

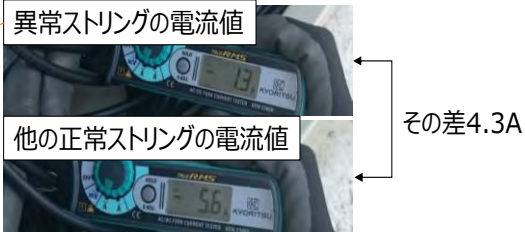
| 状況 | <p>・ 電流が大きく低下しているストリング回路2の調査により、回路2の電流値は1.3A、隣接する回路1は5.6Aで、4.3Aの差があった。</p> <div style="text-align: center;"> </div> <div style="display: flex; justify-content: space-around; align-items: flex-end;"> <div style="text-align: center;"> <p>接続箱</p> </div> <div style="text-align: center;"> </div> </div> |

- インピーダンス測定器にて、ストリングの開放電圧、インピーダンス（直列抵抗）の測定を行なった結果、電流が大きく低下している回路2及び回路3の2箇所において、高抵抗（1,000Ω）となっていた。

- インピーダンス測定により高抵抗と判定した回路 2 及び回路 3 について電路探索器によりモジュール表面から各々の発電電流を調査した。
- 太陽電池モジュール内部回路の断線や高抵抗により、クラスタ電流がバイパスダイオード（BPD）に迂回している故障箇所は、電路探索器にてモジュール表面から発電電流を確認することにより、効率的に特定することができる。
- モジュールの発電電流が BPD 側に迂回している状況を確認することで回路 2 及び回路 3 のそれぞれのストリングにクラスタ故障パネルが存在することを確認した。
  - 回路 2 において 4 枚の故障パネル（合計 4 クラスタ）を特定
  - 回路 3 において 1 枚の故障パネル（合計 1 クラスタ）を特定

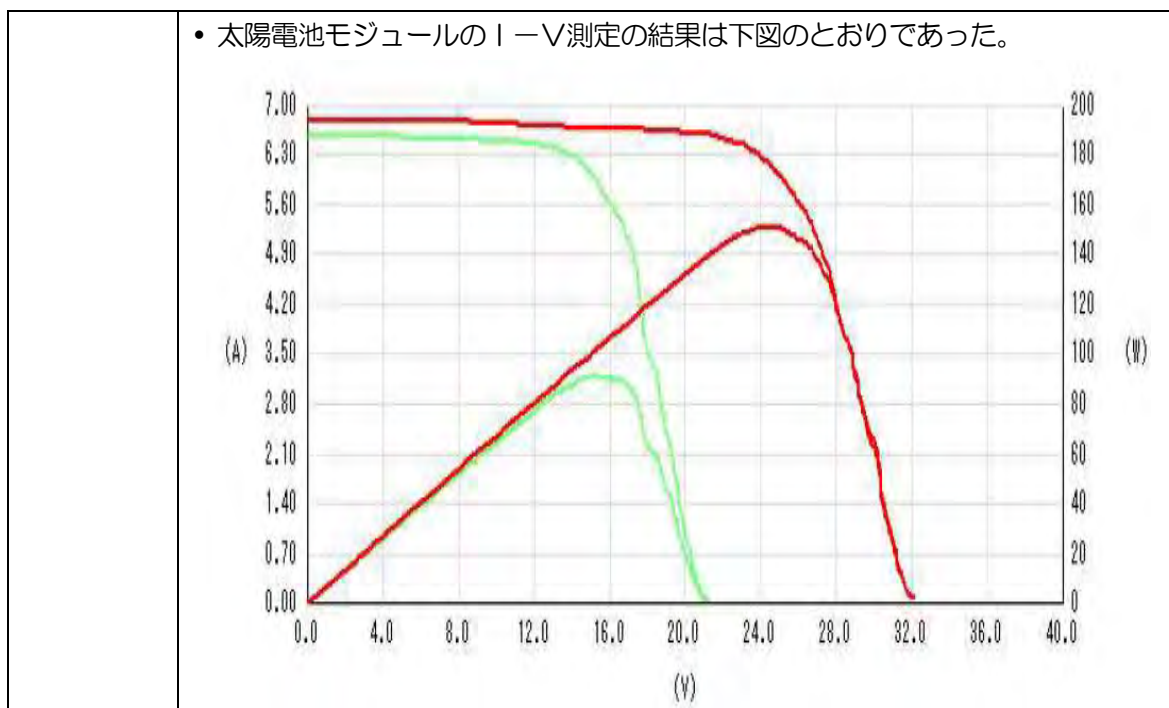
<table><tr> <th>開放電圧<br/>(V)</th><th>インピーダンス<br/>(Ω)</th><th>備考</th></tr><tr> <td>446</td><td>1,023</td><td>破損モジュールが含まれるString</td></tr></table>

| 対応 | <ul style="list-style-type: none"> <li>当該太陽電池モジュールを新品に交換した。</li> </ul> |

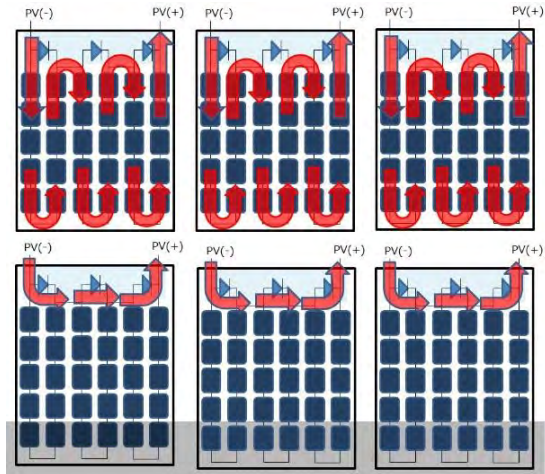
| 対応 | <ul style="list-style-type: none"> <li>電路探索器にて、モジュール表面から発電電流を確認したところ、部分的に影がかかっているモジュールについては、発電電流がバイパスダイオード（BPD）側に迂回していることを確認した。</li> <li>写真左は、前段アレイの影が後段のアレイのセル1列にかかっていることがわかる。電路探索器によりそのモジュール全体が発電していないことを確認した。（下図では、モジュールの電流の流れを図示）</li> <li>写真右は、電柱の影がアレイを横断するようにかかった場合で該当モジュール内の幾つかのクラスタは、発電電流がBPDに迂回していた。</li> <li>これらは、モジュール表面から電路探索器により、現象を確認した。</li> </ul> |

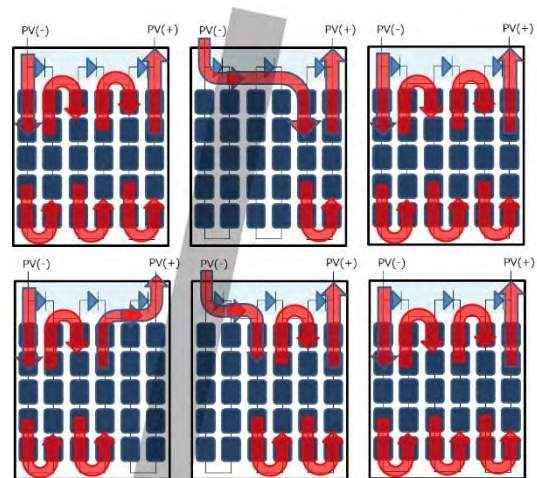
- 電柱の影がアレイを横断するようにかかっていることにより、影がかかっているモジュールの発電電流がクラスタ単位でバイパスダイオード側に迂回していることを電路探索器により確認した。

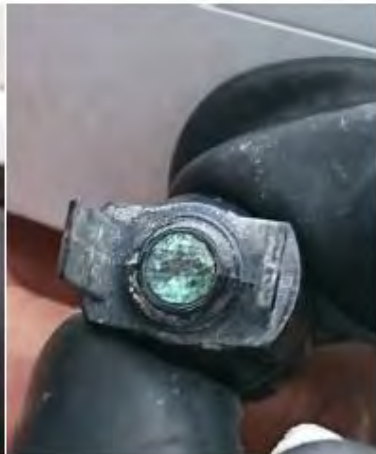
| 事例概要 | <ul style="list-style-type: none"> <li>・ 竣工から4年経過したもので、発電量モニターによる常時監視を行い、特に問題はないとされていた。</li> <li>・ 現場での電気点検にてインピーダンス測定を行ったところ、高抵抗のストリングが多数特定された。</li> <li>・ 該当するストリングをクランプ電流計で測定すると0A（ゼロアンペア）となり、発電電流が流れていなかった。</li> <li>・ 電路探索器により故障位置を探索すると、太陽電池モジュールケーブルのコネクタ接合部の高抵抗化により、発電電流が流れていないことを確認した。</li> </ul> |
| 状況 | <ul style="list-style-type: none"> <li>・ 沿岸部の地上設置の大規模なメガソーラーで、竣工から4年経過のタイミングで、インピーダンス測定器により直列抵抗測定を行なった。</li> <li>・ 一部エリアの複数のストリングで高抵抗が確認され、該当のストリングの発電電流は0A（ゼロアンペア）で電流が流れていなかった。</li> <li>・ 高抵抗化の位置を特定するため、探索信号受信タイプの電路探索装置を使用して調査を行なったところ、該当のストリングではモジュールケーブルのコネクタ接合部が高抵抗化していることを特定した。</li> <li>・ コネクタ内部の接合部を確認すると、銅の錆の一種である緑青が発生していることを確認した。</li> </ul> <div style="display: flex; justify-content: center; align-items: center;"> </div> |

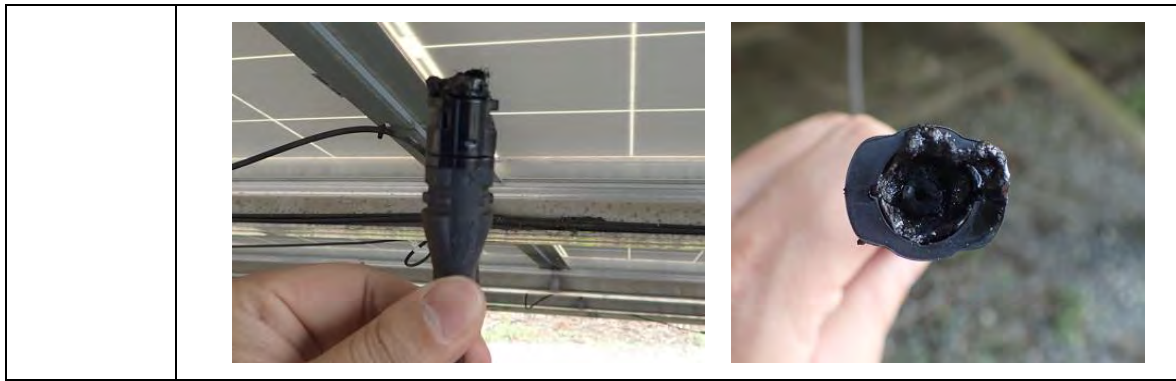
| 状況 | <ul style="list-style-type: none"> <li>・ 発見状況は以下のとおり。</li> </ul> |

| 留意事項 | <ul style="list-style-type: none"> <li>• コネクタの溶断部から水分が浸入すると絶縁性が低下し、漏電の可能性もあるため、速やかに交換作業を行うことが望ましい。</li> <li>• 溶断部を絶縁テープ等で覆い防水性を保つことも有効である。</li> </ul> |

| 対応 | <ul style="list-style-type: none"> <li>• 新品の太陽電池モジュールと交換した。</li> </ul> |

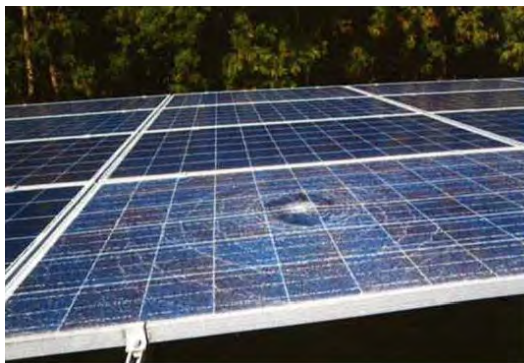
- 台風の強風により、飛来物がパネルに当たり、破損した。

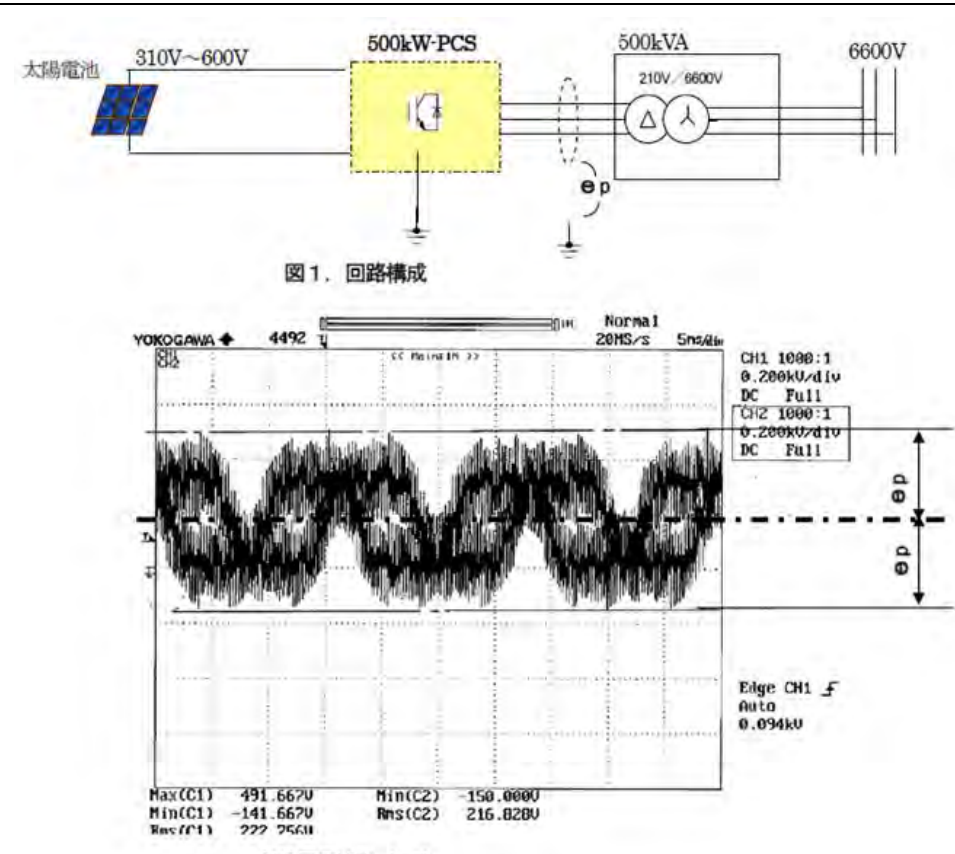
| 状況 | <p>図1. 回路構成</p> <p>太陽電池 310V~600V → 500kW-PCS → 500kVA (210V/6600V) → 6600V</p> <p>図1は、太陽電池（310V~600V）が500kW-PCS（パワーコンディショナ）に接続されている様子を示している。PCSの出力は500kVA（210V/6600V）のトランスを経由して6600Vの系統に送電される。図中の「ep」は対地電圧を示している。</p> <p>YOKOGAWA 4492 のスクリーンショットは、対地電圧波形（ep）を示している。設定は Normal 20MS/s、5mV/div。チャンネル1（CH1）は1000:1のスケールで0.200kV/div、DC Fullで表示されている。チャンネル2（CH2）も同様の設定で表示されている。Edge CH1はAutoで0.094kVと検出されている。</p> <p>Max(C1) 491.667V<br/>Min(C1) -141.667V<br/>Rms(C1) 222.256V<br/>Min(C2) -150.000V<br/>Rms(C2) 216.820V</p> <p>対地電圧波形（ep）</p> |

| 対応 | <ul style="list-style-type: none"> <li>• 初めて扱うトランスレスPCSは、メーカーへ直接、仕様の確認等を行ってきた。</li> <li>• PCS-Cub間の交流電路に上記の対地電圧がかかることから、安全と機器故障防止の観点から、Cub低圧側電路に対して、発生する対地電圧に応じた対策を講じて、安全・安心を確保した。</li> </ul> |

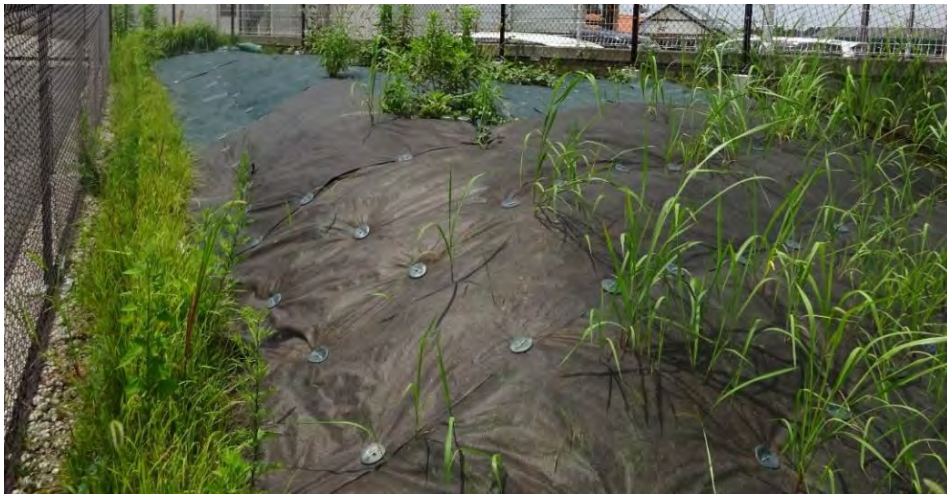
| 状況 | <ul style="list-style-type: none"> <li>・以下の写真は、防草シートを施工して3か月経過した状態である。明らかに防草シート施工の効果が見受けられない状態だった。</li> </ul> |

| 対応 | <ul style="list-style-type: none"> <li>・現地調査をした結果、材料選定ミスと施工ミスと判断した。 <ul style="list-style-type: none"> <li>➢ 材料選択ミスとは、耐茅仕様ではなく、薄生地・織り仕様の製品を選択したため、防草シートを突き破る原因となった。</li> <li>➢ 施工ミスとは、雑草防除の未実施及び防草シート四周端部を端部専用資材の未使用での施工が原因となった。</li> </ul> </li> <li>・対応として、厚手で不織布の高耐久耐茅仕様の防草シートを使用した。雑草を全て防除した上で、四周端部を処理した。</li> </ul> |

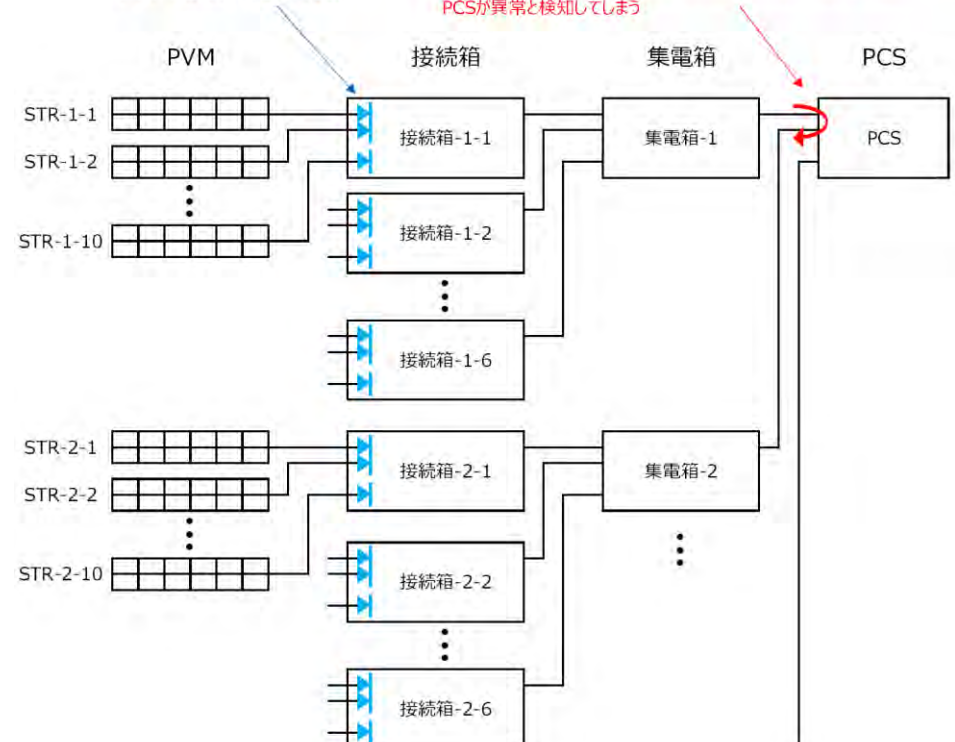
| 状況 | <p><u>PCS直流逆電流異常(横流)検知 → 接続箱に逆流防止ダイオードがないため発生</u></p> <p>&lt;不具合内容(具体事例)&gt;</p> <ul style="list-style-type: none"> <li>・出力制御のためPCSオフを実行すると、PCSが直流逆電流異常を検知してしまう。</li> <li>・当該発電所は2015年より稼働している。出力制御に未対応時は問題発生はなく、出力制御対応後に不具合が発生。</li> </ul> <p>&lt;原因 (PCSメーカーの想定を含む)&gt;</p> <ul style="list-style-type: none"> <li>・出力抑制(PCSオフ)になると、開放電圧に差が生じ、PCS入力部にて横流が発生するため直流逆電流異常と検知する。</li> <li>・接続箱がIEC規格に準じた海外製であり、逆流防止ダイオードを有していないことが原因と推測される。</li> </ul> <p>通常発電時はPCSのMPPT動作によりPV電圧が開放電圧より低下し逆流は発生しないため異常は検知されない。しかし出力抑制(PCSオフ)時、各ストリングの開放電圧の差により逆流(横流)が発生し、PCSが異常と検知してしまう</p> <p>現状接続箱にはストリングに逆流防止ダイオードがない(ヒューズ方式)</p> |

| 対応 | <ul style="list-style-type: none"> <li>・対象のストリングにダイオードを外付けで追加の対応策を提案した。(客先にて導入検討中)</li> </ul> |
