# 太陽光発電システムの不具合事例とその対処例

2020年3月31日

公共産業部会 太陽光発電O&Mタスクフォース

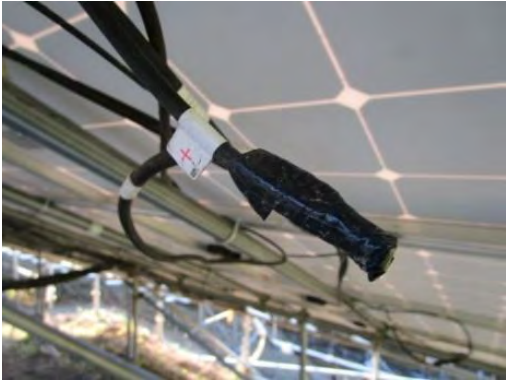
| 状況 | <ul style="list-style-type: none"> <li>・ 斜面ぎりぎりに太陽電池パネルが設置されているため、単管パイプ架台のズレによりコネクタが外れ、放置された。（モジュール間コネクタが外されている箇所もあり）</li> </ul> <div data-bbox="643 1151 1150 1532" data-label="Image"> </div> <ul style="list-style-type: none"> <li>・ ストリング数が入力電圧にマッチしないため、接続箱へつなぎ込む前に一部のコネクタを外したものと推測される。</li> </ul> |

| 対応 | <ul style="list-style-type: none"> <li>• 単線結線回路図が明確でないことから、改めて回路図を作成し、PCSの最大電力点追従動作点（MPPT制御）が有効な範囲での直並列数の回路に組み替えた。</li> </ul> <ul style="list-style-type: none"> <li>• 架台については、整備不良と想定される部分を再構築した。</li> </ul> |

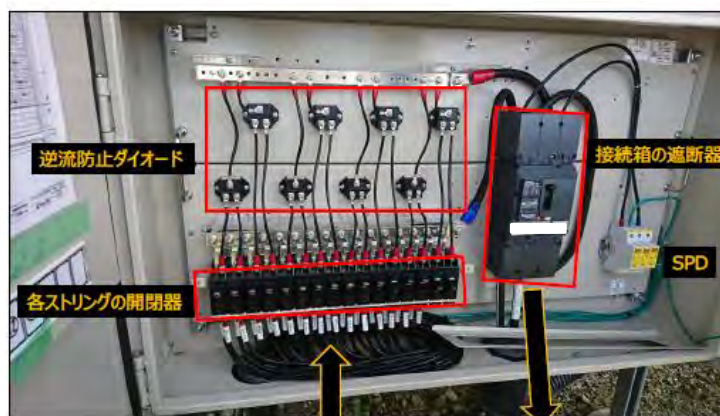
写真：逆流防止ダイオードの故障

- 一般的な逆流防止ダイオードタイプの接続箱内部の状態。

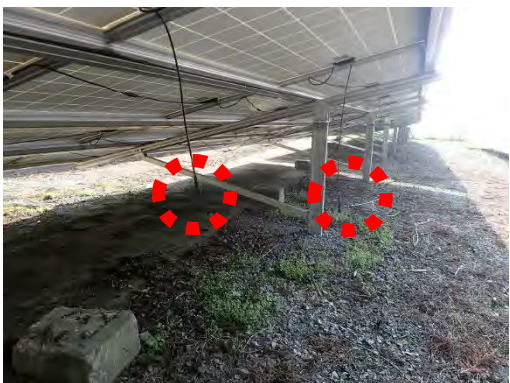
| 事例概要 | <ul style="list-style-type: none"> <li>・ 太陽電池モジュールコネクタが溶断により断線した。</li> <li>・ モジュール同士を繋ぐコネクタが溶断しており、垂れ下がっていた。</li> <li>・ スtring監視により、電流値の低下を確認したことより現場確認を行い発見に至った。</li> <li>・ コネクタ内部の金属端子間に僅かな隙間が生じてアークが発生し、徐々に外郭の樹脂を溶かすことで金属端子の固定が緩み、さらに隙間が増大するというサイクルを繰り返すことで、最終的に溶断に至ったと推測される。</li> <li>・ 最初に隙間が生じる原因としては、施工時の嵌合不良、コネクタ自体の製品不良が考えられる。</li> </ul> |
| 状況 | <ul style="list-style-type: none"> <li>・ 発見状況は以下のとおり。</li> </ul> |

| 留意事項 | <ul style="list-style-type: none"> <li>• コネクタの溶断部から水分が浸入すると絶縁性が低下し、漏電の可能性もあるため、速やかに交換作業を行うことが望ましい。</li> <li>• 溶断部を絶縁テープ等で覆い防水性を保つことも有効である。</li> </ul> |

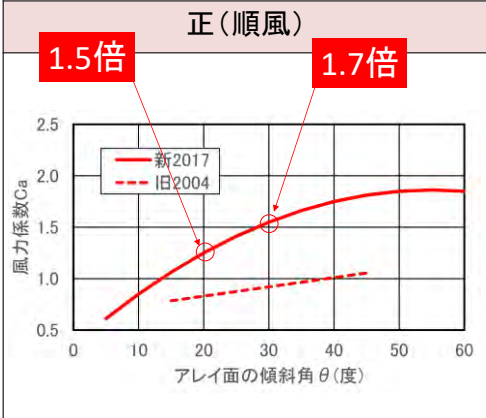
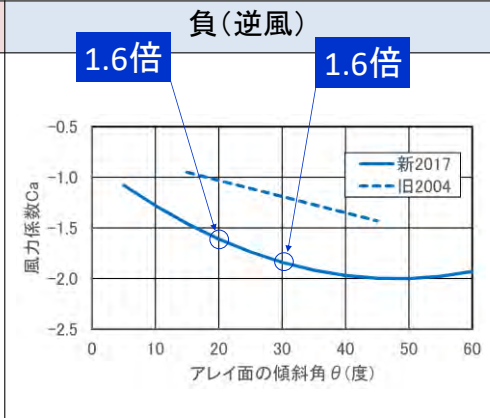
| 留意事項 | <p>【JIS C 8955の2004年版（旧JIS）と2017年版（新JIS）の相違点】</p> <p>＜風圧荷重＞</p> <ul style="list-style-type: none"> <li>・ 風力係数が、旧JISと新JISを比較すると、以下の図に示すように約1.5倍から1.7倍に大幅に増加している。</li> </ul> <div style="display: flex; justify-content: space-around;"> <div style="text-align: center;"> <p>正（順風）</p> </div> <div style="text-align: center;"> <p>負（逆風）</p> </div> </div> |

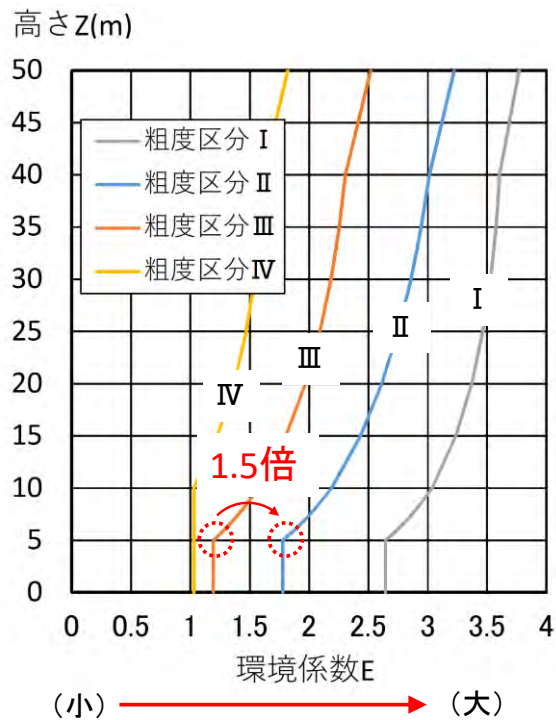
- 地表面粗度区分が、旧 J I S でⅢであった適用範囲が、新 J I S ではⅡに変更されており、以下の図に示すように約 1.5 倍増加することになる。

- 従って、旧 J I S で設計された風荷重が、新 J I S では約 2 倍に増加されていることを留意する必要がある。

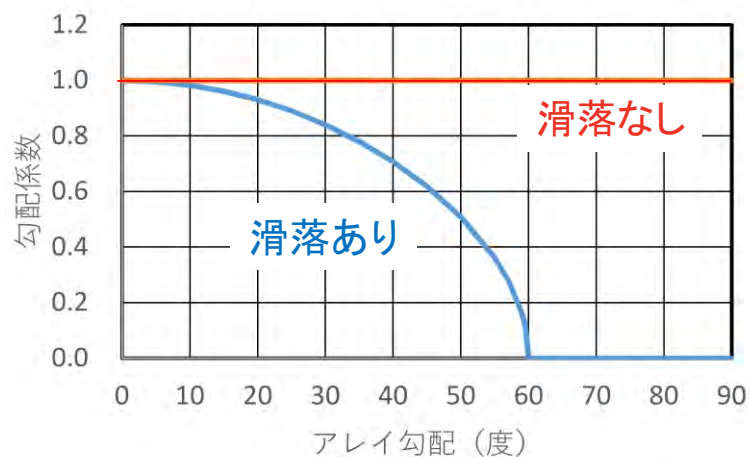
- 勾配係数が、旧 J I S では全てのケースで適用されていたが、新 J I S ではアレイ面の積雪の滑落を確実に保証できる場合にのみ勾配係数を適用できるとされている。

- 従って、旧 J I S で設計された積雪荷重が、新 J I S では増加していることを留意する必要がある。

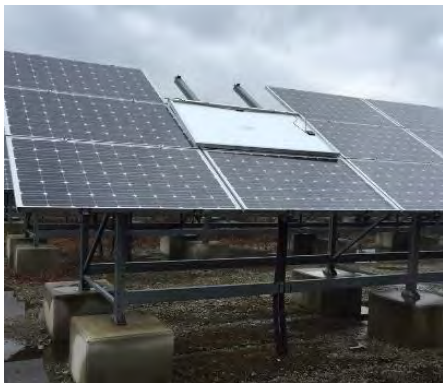
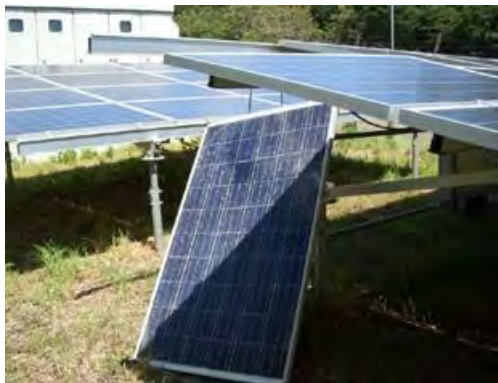
| 事例概要 | ・ 太陽電池モジュールが架台から外れ、脱落した。 |
| 状況 | <ul style="list-style-type: none"> <li>・ 発電所の巡視点検において、太陽電池モジュール（1枚）が架台から外れ脱落していることを確認した。</li> <li>・ 台風通過後の発電所巡視点検において、太陽電池モジュール（1枚）の金具が外れ、架台から外れて脱落していることを確認した。</li> </ul> <div style="display: flex; justify-content: space-around;"> </div> |

| 対応 | ・ 全ての太陽電池モジュールについて、ボルトの増し締め点検を実施した。 |

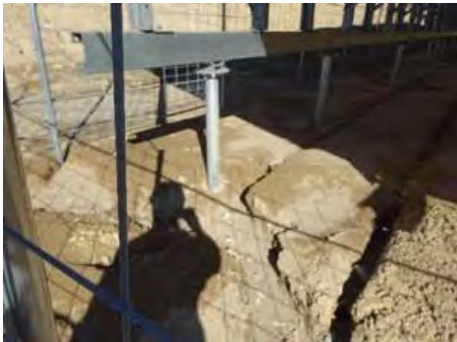
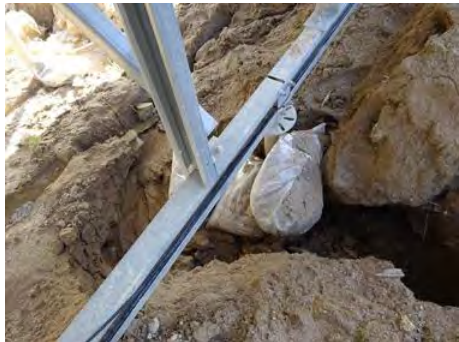
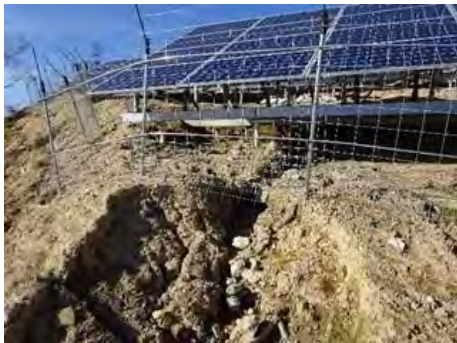
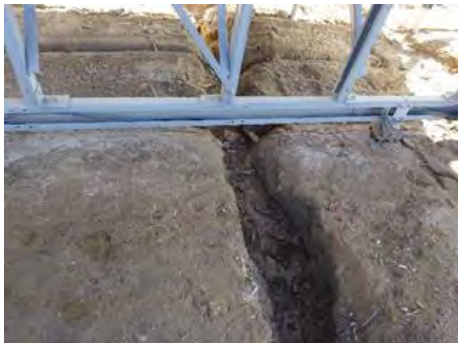
| 事例概要 | <ul style="list-style-type: none"> <li>・ 事業主より相談があり対応した低圧のPV発電所で、強酸性・低い粘土性の土壌かつ山間部の傾斜に設置した発電所であった。</li> <li>・ 運転開始後3ヶ月で基礎部が露出するまでの土砂流失が発生した。原因は土壌調査の未実行による不適切施工であり、植生が生え難い土壌かつ傾斜地（傾斜角5°～20°）に施工したためと考えられる。</li> <li>・ 一次的な対策として、土嚢等で対策したが、杭の傾斜が始まっていた状況であった。</li> </ul> |
| 状況 | <p>・ 発見の状況は以下のとおり。</p> <div style="display: flex; flex-wrap: wrap;"> </div> <ul style="list-style-type: none"> <li>・ このような土壌の場合、一般的に土壌改良や排水路の設置等による雨水対策を行った上で施工するが一般的であるが、この発電所に関しては、このような処置はなされていなかった。</li> <li>・ 土壌改良及び植生土嚢とコンクリート2次製品の排水路の設置を提案した。</li> </ul> |

| 対応 | <ul style="list-style-type: none"> <li>• 症状が山間部における雪解け後に似ているため、植生土嚢やコンクリート 2 次製品等を用いて設計・施工ができる経験・実績がある企業に依頼することを提案した。（本件は、瑕疵担保期間中に発生したため、設置した施工会社が対策を実施した。）</li> <li>• 土石流出の改善提案の例として以下が挙げられる。（コストの低い順） <ol style="list-style-type: none"> <li>① 植生土嚢で堰堤及び排水経路を形成する。</li> <li>② 基礎の部分をコンクリートにより根巻きを行う。</li> <li>③ 土壌改良（酸性土壌→弱酸性・中性土壌）の後、植生マットを敷設する。</li> <li>④ コンクリート 2 次製品で堰堤、排水路を設置・形成する。</li> </ol> </li> </ul> |

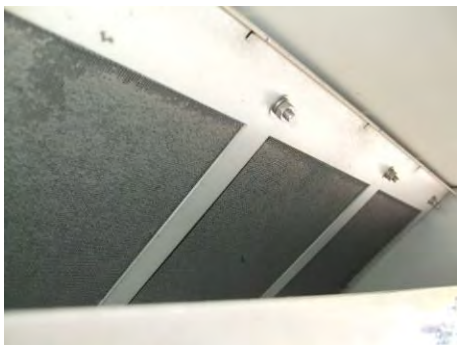
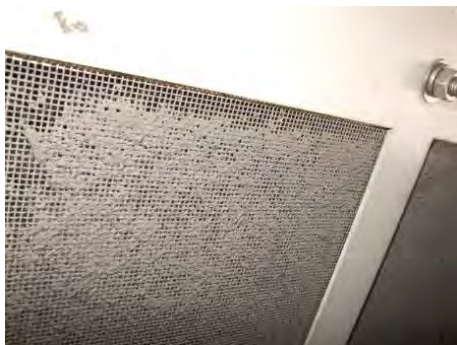
| 事例概要 | <ul style="list-style-type: none"> <li>経年運転で土埃によってパワーコンディショナ（PCS）の吸入口に目詰まりがあった。</li> </ul> |
| 状況 | <ul style="list-style-type: none"> <li>清掃前の目詰まりの状況は以下のとおりであった。</li> </ul> <div style="display: flex; justify-content: space-around;"> </div> |

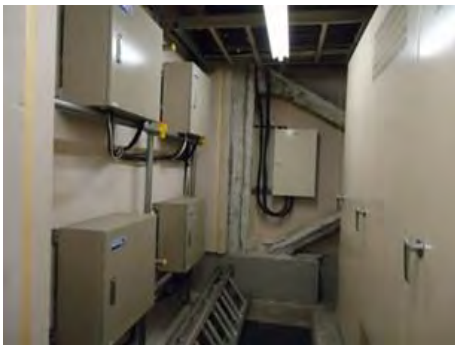
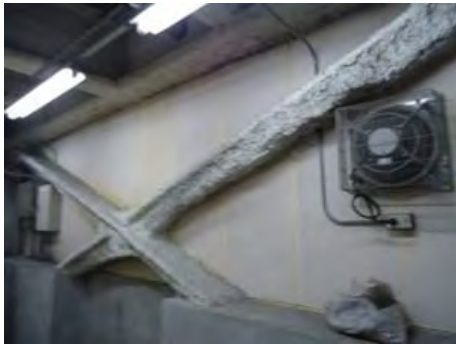
| 状況 | <ul style="list-style-type: none"> <li>監視装置を導入したことで、全体の発電量と4台のPCSに電流センサー及び送信モジュールを設置して監視していた。</li> <li>日射のある日中にPCSの出力が低下することがわかった。</li> </ul> <div data-bbox="429 1189 798 1673" data-label="Image"> </div> <ul style="list-style-type: none"> <li>低圧用CT計測型 遠隔監視装置 設置。</li> <li>PCS4台を各1台ずつ計測。</li> <li>各1台、計測しているので個々にPCSの発電量がわかる。</li> <li>盤内の○部分が監視装置とCT。</li> </ul> <ul style="list-style-type: none"> <li>PCSの設置場所が工場内電気室で、工場の熱がこもり、室内温度が40℃に達していた電気室には過熱を想定し、換気扇が作動する仕組みになっているがその設定温度が40℃であった。</li> <li>太陽光発電設備のPCSは40℃になると出力を1/2に絞り、稼働を続ける安全装置が組み込まれている。さらにPCS内の温度が50℃を超えると停止し、46℃まで下がると自動復帰で出力1/2で運転を行う。</li> </ul> |

| 対応 | <ul style="list-style-type: none"> <li>夏季には、電気室内が40℃以下でも、PCS内は40℃を超える可能性が高くなる。</li> </ul> <ul style="list-style-type: none"> <li>電気室内の換気扇を稼働させる温度設定を従来の40℃から約25℃に変更しPCSの温度上昇を抑えた。</li> </ul> <ul style="list-style-type: none"> <li>この結果、1日の総発電量が約20%程度向上した。</li> </ul> |

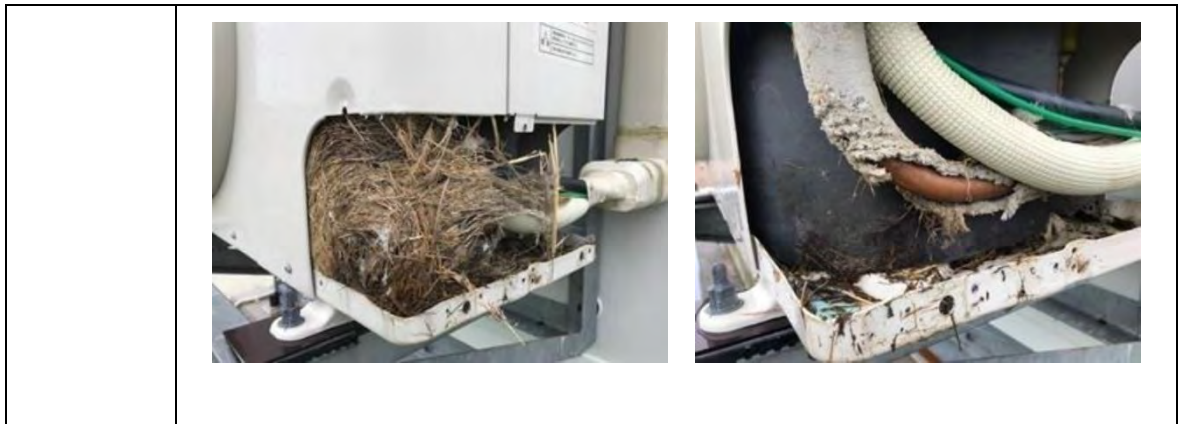
| 状況 | <ul style="list-style-type: none"> <li>・ 6月の巡視点検で発見されたもので、鳥が運んできたと推定される異物が原因と思われる空調機異常検出及びエアコン停止（軽故障）が発生した。</li> <li>・ 故障継続中、パワーコンディショナ（PCS）には影響ないことを遠隔監視で確認し、電気主任技術者が再起動を実施したが4分程度で再び停止となる。</li> <li>・ 室外機のカバー（室内機との冷媒用銅配管部分）を開けたところ、枯草の塊や羽根等の異物が大量に詰まっていた。</li> </ul> <div style="display: flex; justify-content: space-around;"> </div> |

| 対応 | <ul style="list-style-type: none"> <li>・ カバー内の保温材もむしられており、一部、銅配管も露出状態となっていた。</li> <li>・ 鳥獣保護法に従い、卵や雛の有無を確認した後に異物を撤去した。</li> <li>・ 異物を取り除き室外機内部を清掃して再起動を試みたが、軽故障の再発が収まらないため、メーカーによる現地調査を実施した。エアコン停止は再現されなかったが、念のため基盤と冷却ファンを交換した。</li> <li>・ その後、エアコン停止は再発していない。配管の開口部を塞ぐことを再発防止策とした。</li> </ul> |

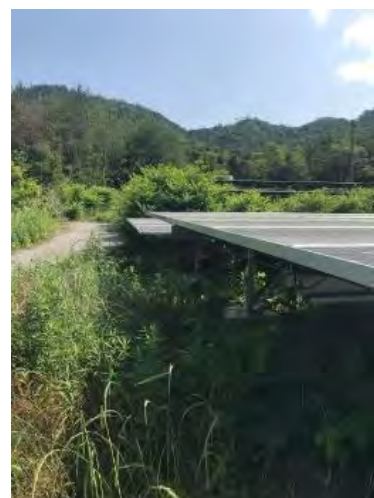
植生転換し翌年の雑草対策直前（右）

- ・ 具体的な方法は、草刈りを主作業とし、地権者の合意の上で有資格者が特定の雑草のみに対してドリフト（飛散）が最も発生しない除草剤を塗布する工法とした。
- ・ 除草剤の使用に際して、農林水産省の「農薬取締法」を遵守し、環境省の「公園・街路樹等病害虫・雑草管理マニュアル」等を参考に、実施計画書を作成した。
- ・ これらの結果、雑草対策費や回数は半分以上となり、近隣からの苦情もなくなった。
- ・ O&M維持費で最も費用負担が大きい雑草対策費が半額以下になったため今まで実行したくてもできなかった太陽電池モジュールの精密検査費用に充てることができた。異常モジュールの発見にもつながり、日本の主力電源となる発電所のひとつとなり、電力の安定供給に繋がった。
